G237六安马头至舒城万佛湖（金舒大道）工程（一期工程）

竣工环境保护验收调查报告

调查单位：安徽华悠生态科技有限公司

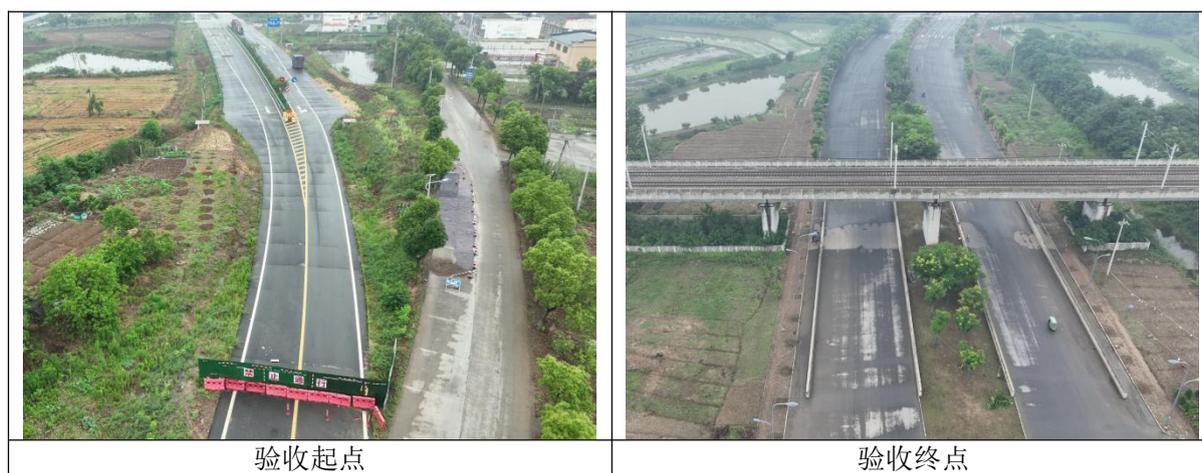
图2.1-2 项目验收起点、终点图

本次验收起点为金安区东桥镇 G237 与李三路平面交叉处，验收终点为合武铁路桥南侧，验收路段全长 14.868km。

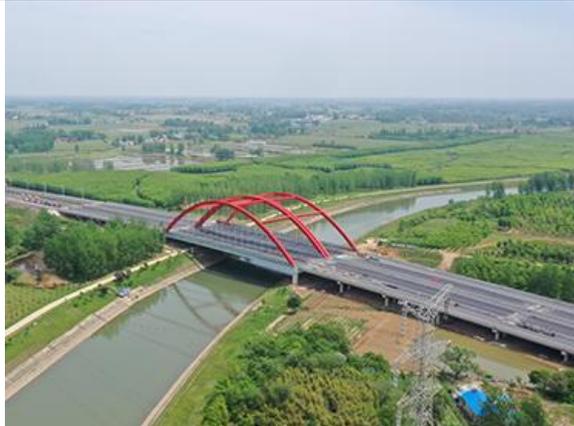
淝河总干渠大桥

淠河总干渠大桥中心桩号为 K8+241，桥梁上部结构采用系杆拱桥+预应力混凝土组合箱梁，下部结构采用柱式墩、肋板台、桩基础，长度 526m。

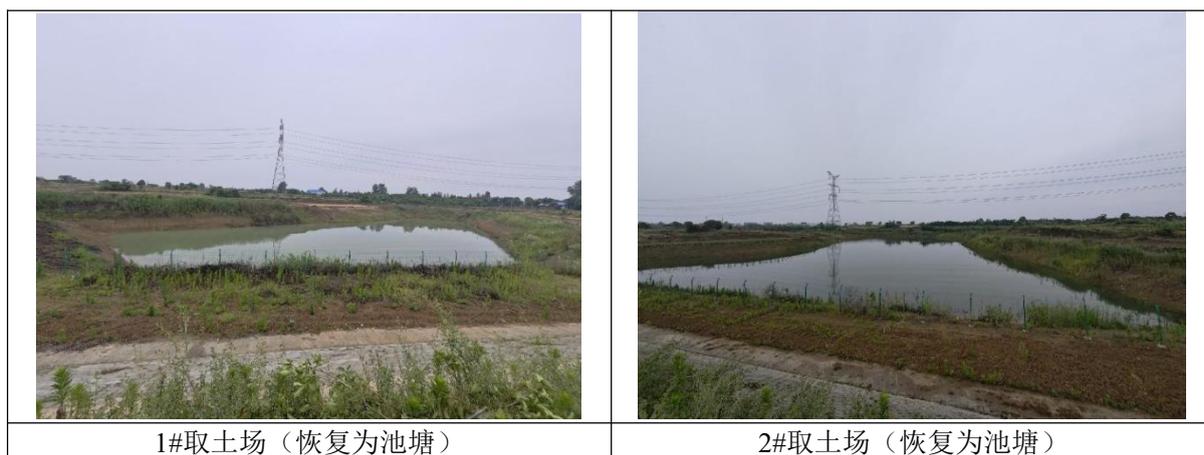
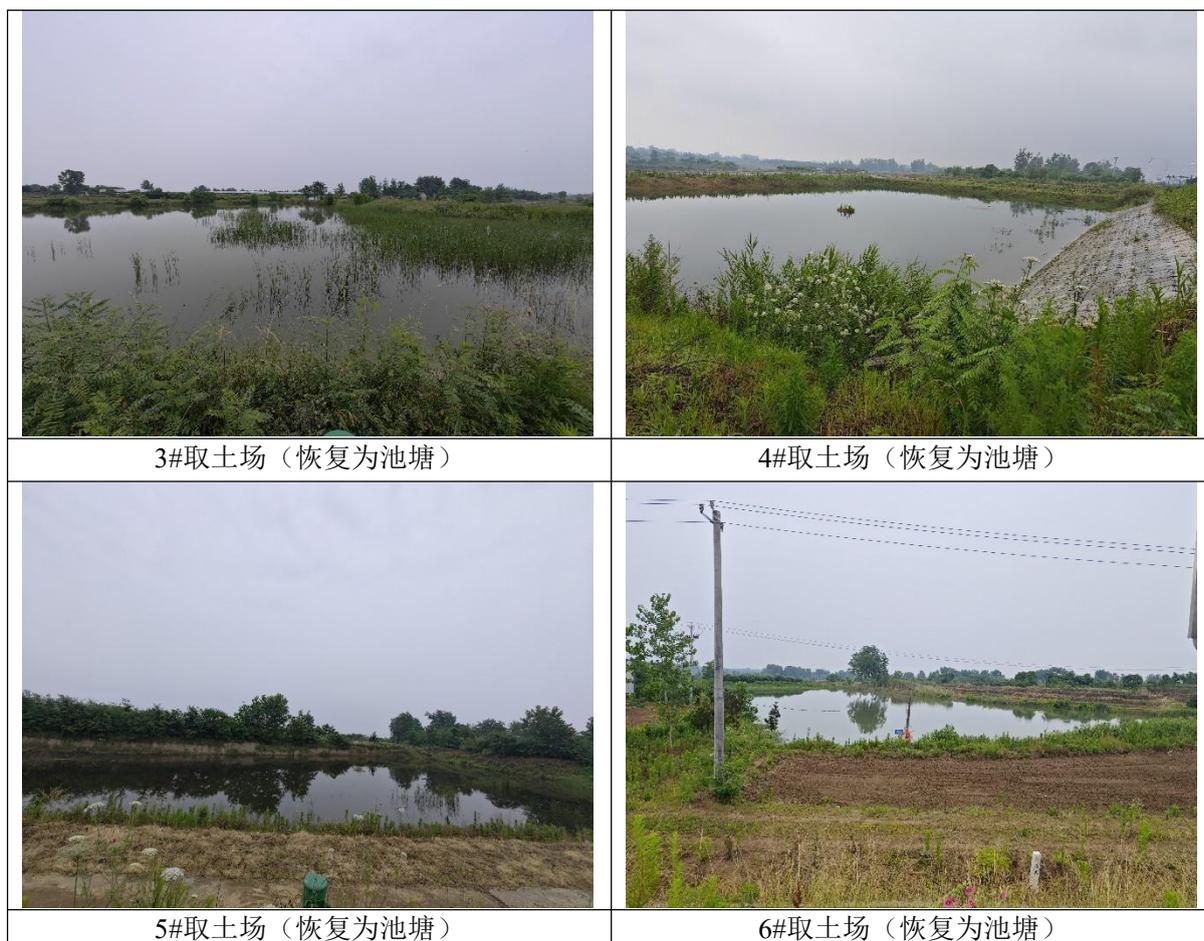
图2.4-1 取土场现状图

名称	中心桩号	与公路相对位置	占地类型	占地面积（亩）	备注
1#取土场	K0+800	路西	池塘	18.91	现状已恢复为池塘
2#取土场	K1+120	路西	池塘	20.05	现状已恢复为池塘
3#取土场	K2+600	路东	池塘	14.72	现状已恢复为池塘
4#取土场	K2+850	路东	池塘	4.98	现状已恢复为池塘
5#取土场	K4+950	路东	池塘	7.47	现状已恢复为池塘
6#取土场	K5+800	路东	池塘	17.95	现状已恢复为池塘
合计				84.08	/

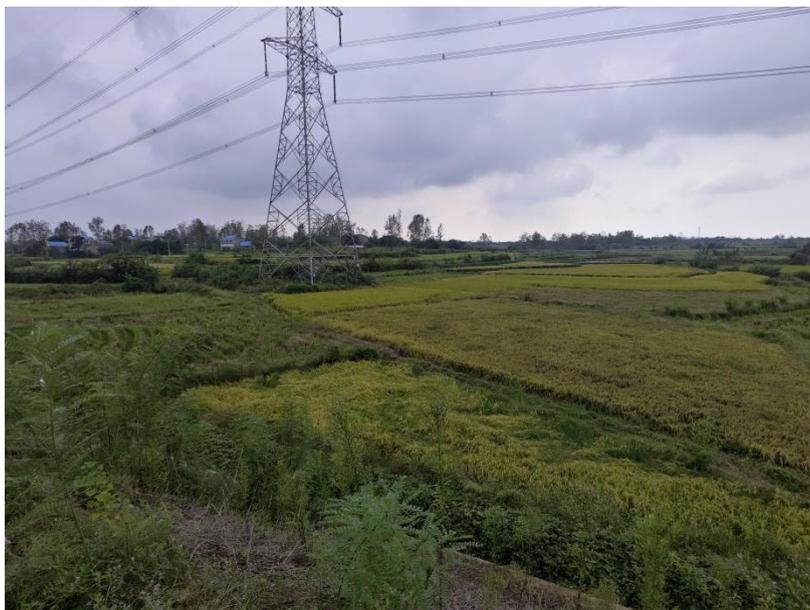
图2.4-2 弃土场现状图（恢复为耕地）

名称	中心桩号	与公路相对位置	占地类型	占地面积（亩）	备注
1#弃土场	K4+000	路西	耕地	5.21	现状已恢复为耕地

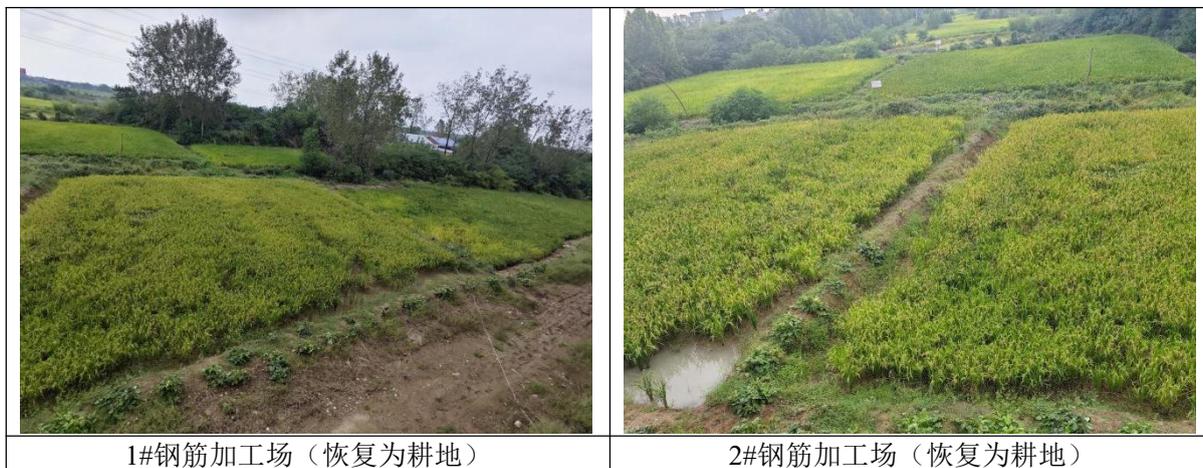
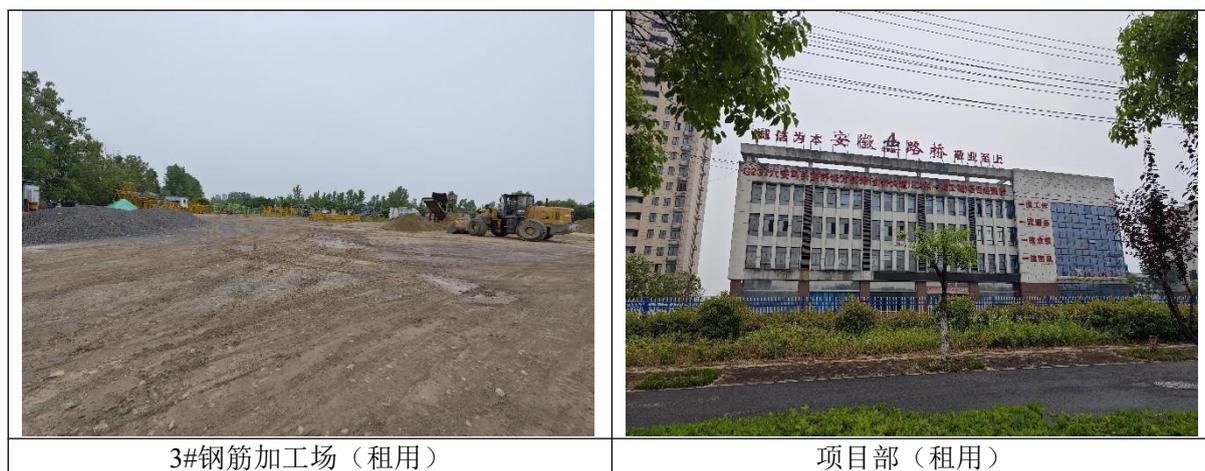
图2.4-3 施工场（营）地现状图

名称	中心桩号	与公路相对位置	占地类型	占地面积（亩）	备注
1#钢筋加工场	K1+600	西侧	荒地	1	现状已恢复为耕地
2#钢筋加工场	K1+820	西侧	荒地	1.22	现状已恢复为耕地
3#钢筋加工场	K9+177	东侧	工厂	6.62	租用，不计入临时占地
项目部	/	西侧	居住用地	3.53	租用，不计入临时占地
合计				2.22

1#钢筋加工场（恢复为耕地）

2#钢筋加工场（恢复为耕地）

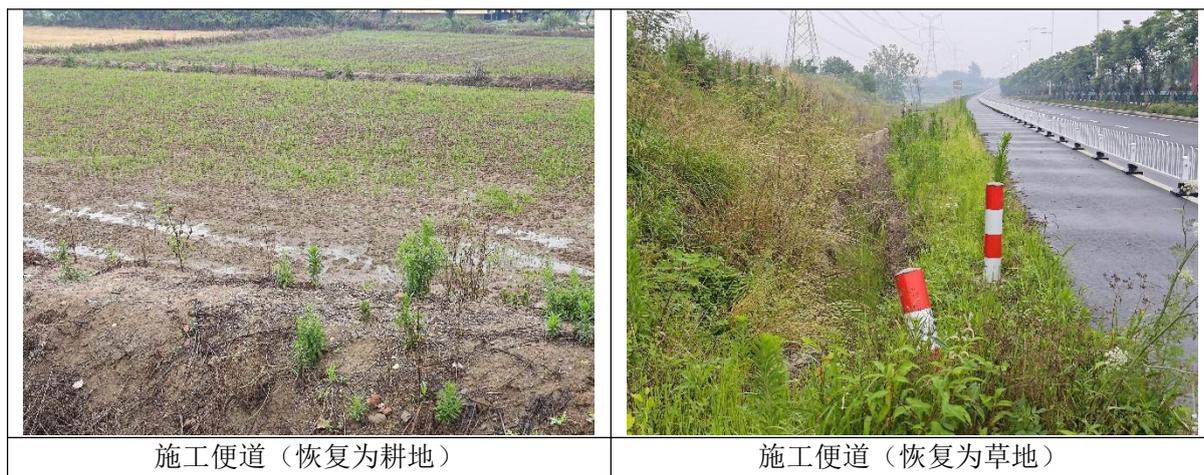
图2.4-4 施工便道现状图

环评阶段新建、整修通往取土场等施工便道长11566m，占地面积约112.8亩，占地类型主要为旱地，实际建设过程中，施工便道长10632m，占地面积约146.16亩，占地类型主要为荒地、耕地。

项目新建的施工便道目前已恢复为耕地或草地。

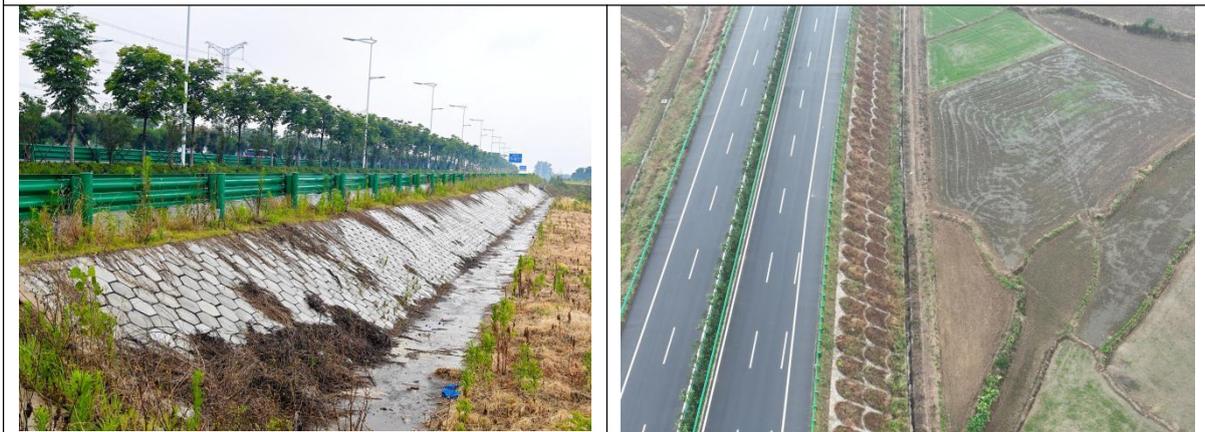
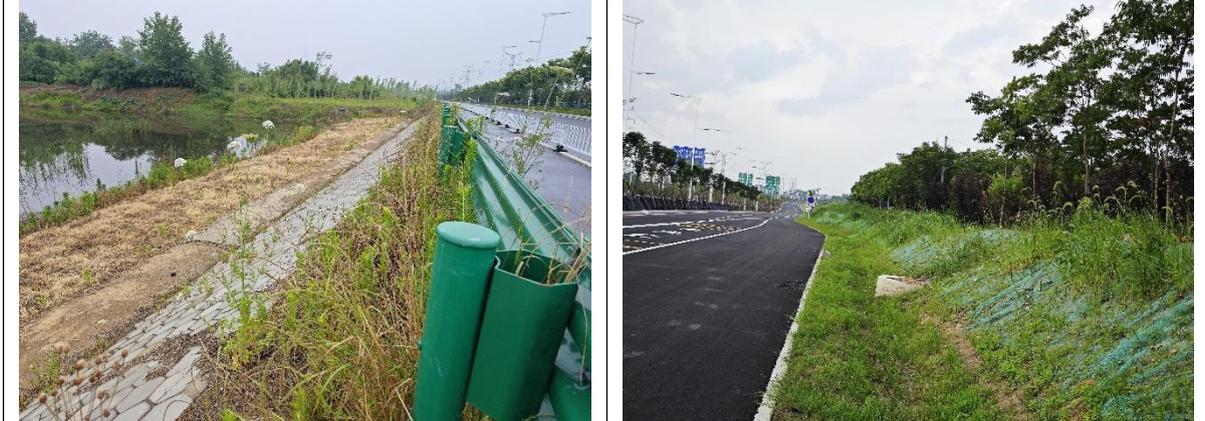
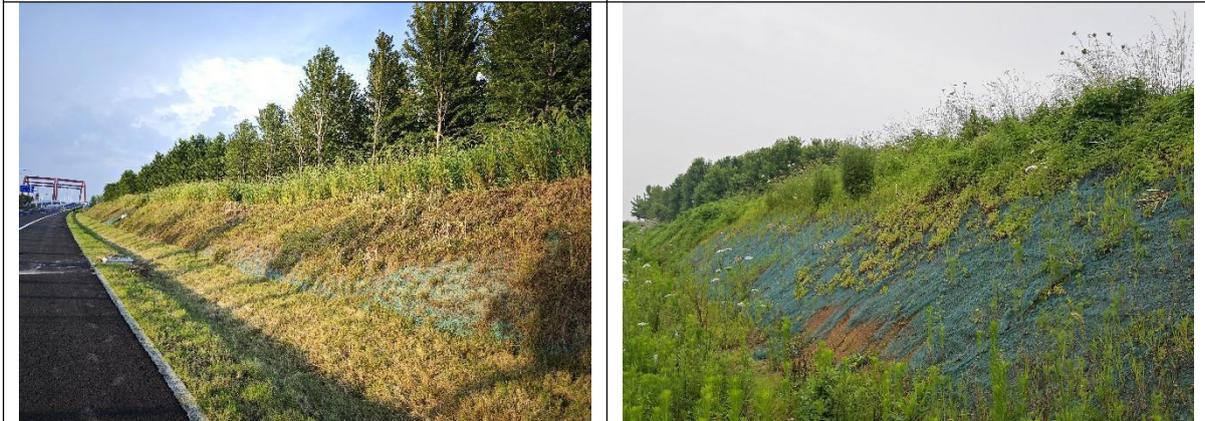
边坡防护

对于路基边坡主要进行三维网喷播植草灌防护；路肩绿化主要进行播撒大花金鸡菊、二月兰、波斯菊等花籽；对于中央分隔带绿化主要采取种植日本晚樱、金桂、红叶石楠、大花六道木、金丝桃、女贞等方案；对于侧分带主要采取种植女贞、红花紫薇、红叶石楠、金丝桃、大花六道木、海桐球等方案；东桥互通立交段绿化主要采取种植水杉、高杆女贞、广玉兰、黄山栾树、乌桕、木槿、红叶石楠球等方案。据统计全线种植乔木6068株，灌木87224株，播撒草（花）籽29.9hm²。

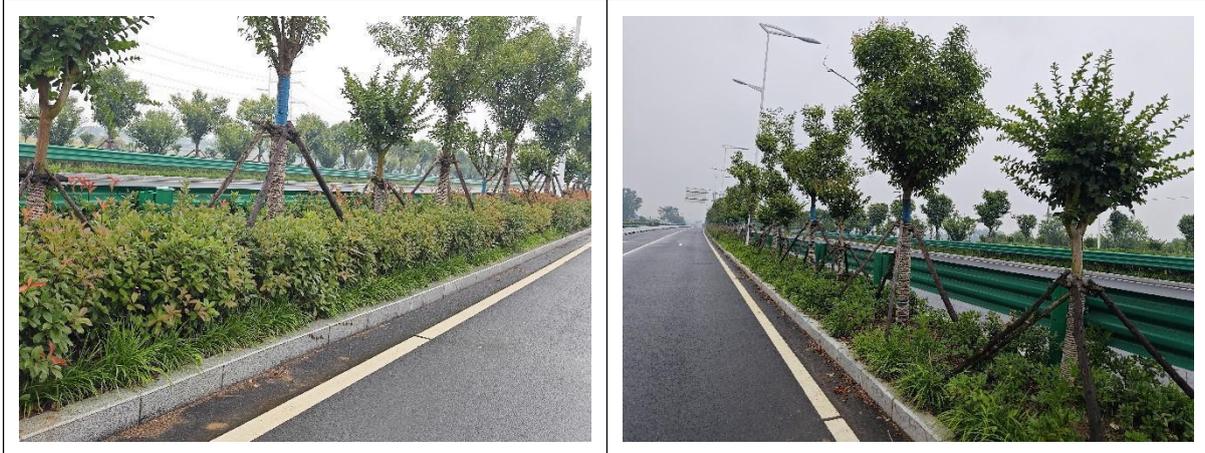
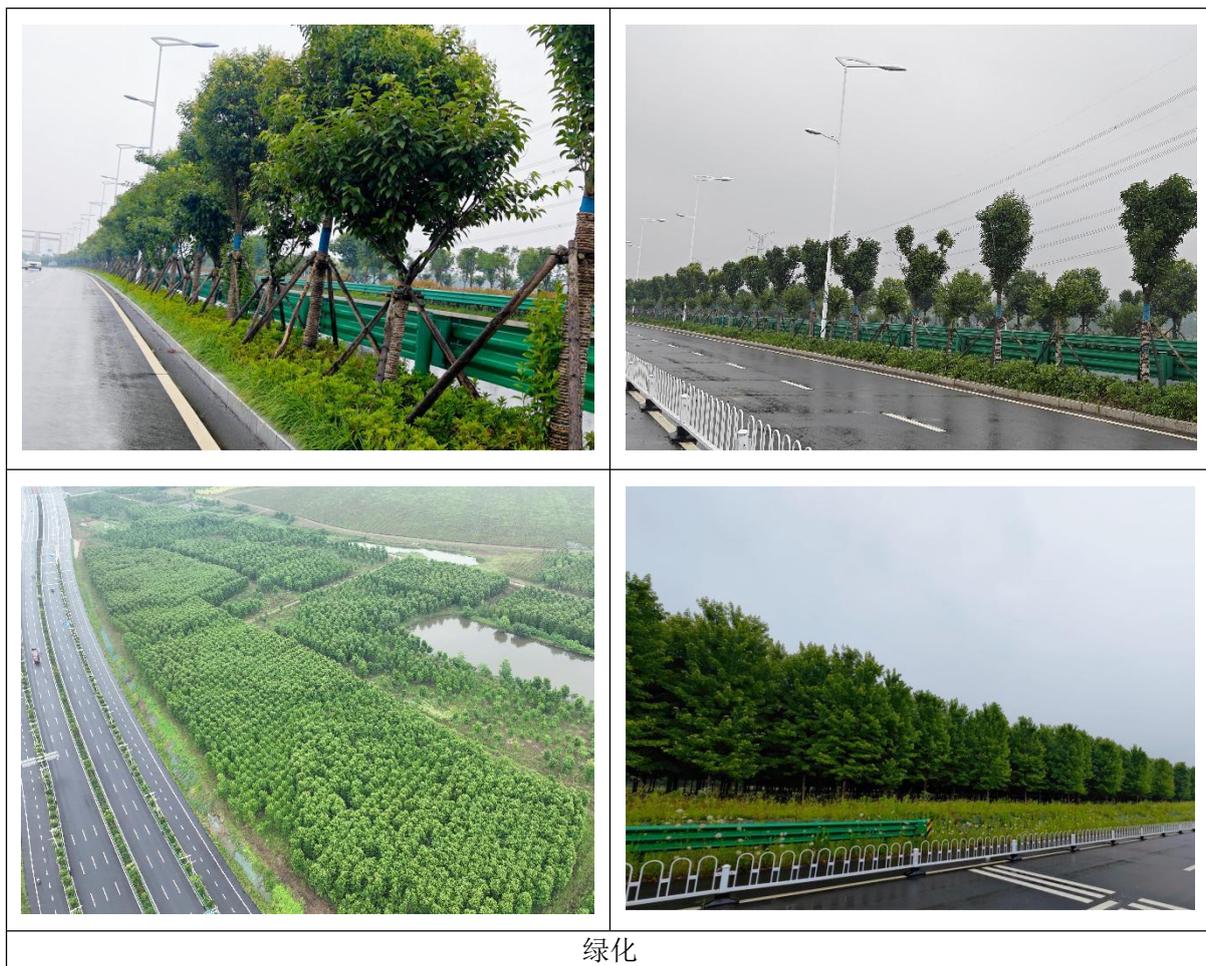
绿化

G237六安马头至舒城万佛湖（金舒大道）工程（一期工程）施工场地、施工便道、取土场、弃土场、钢筋加工厂中的建筑物、设备已拆除并进行生态恢复，道路中央分隔带、侧分带、土路肩和边坡已采取乔木种植、灌木种植和播撒草（花）籽等绿化措施，一定程度上可弥补公路永久占地损失的生物量。

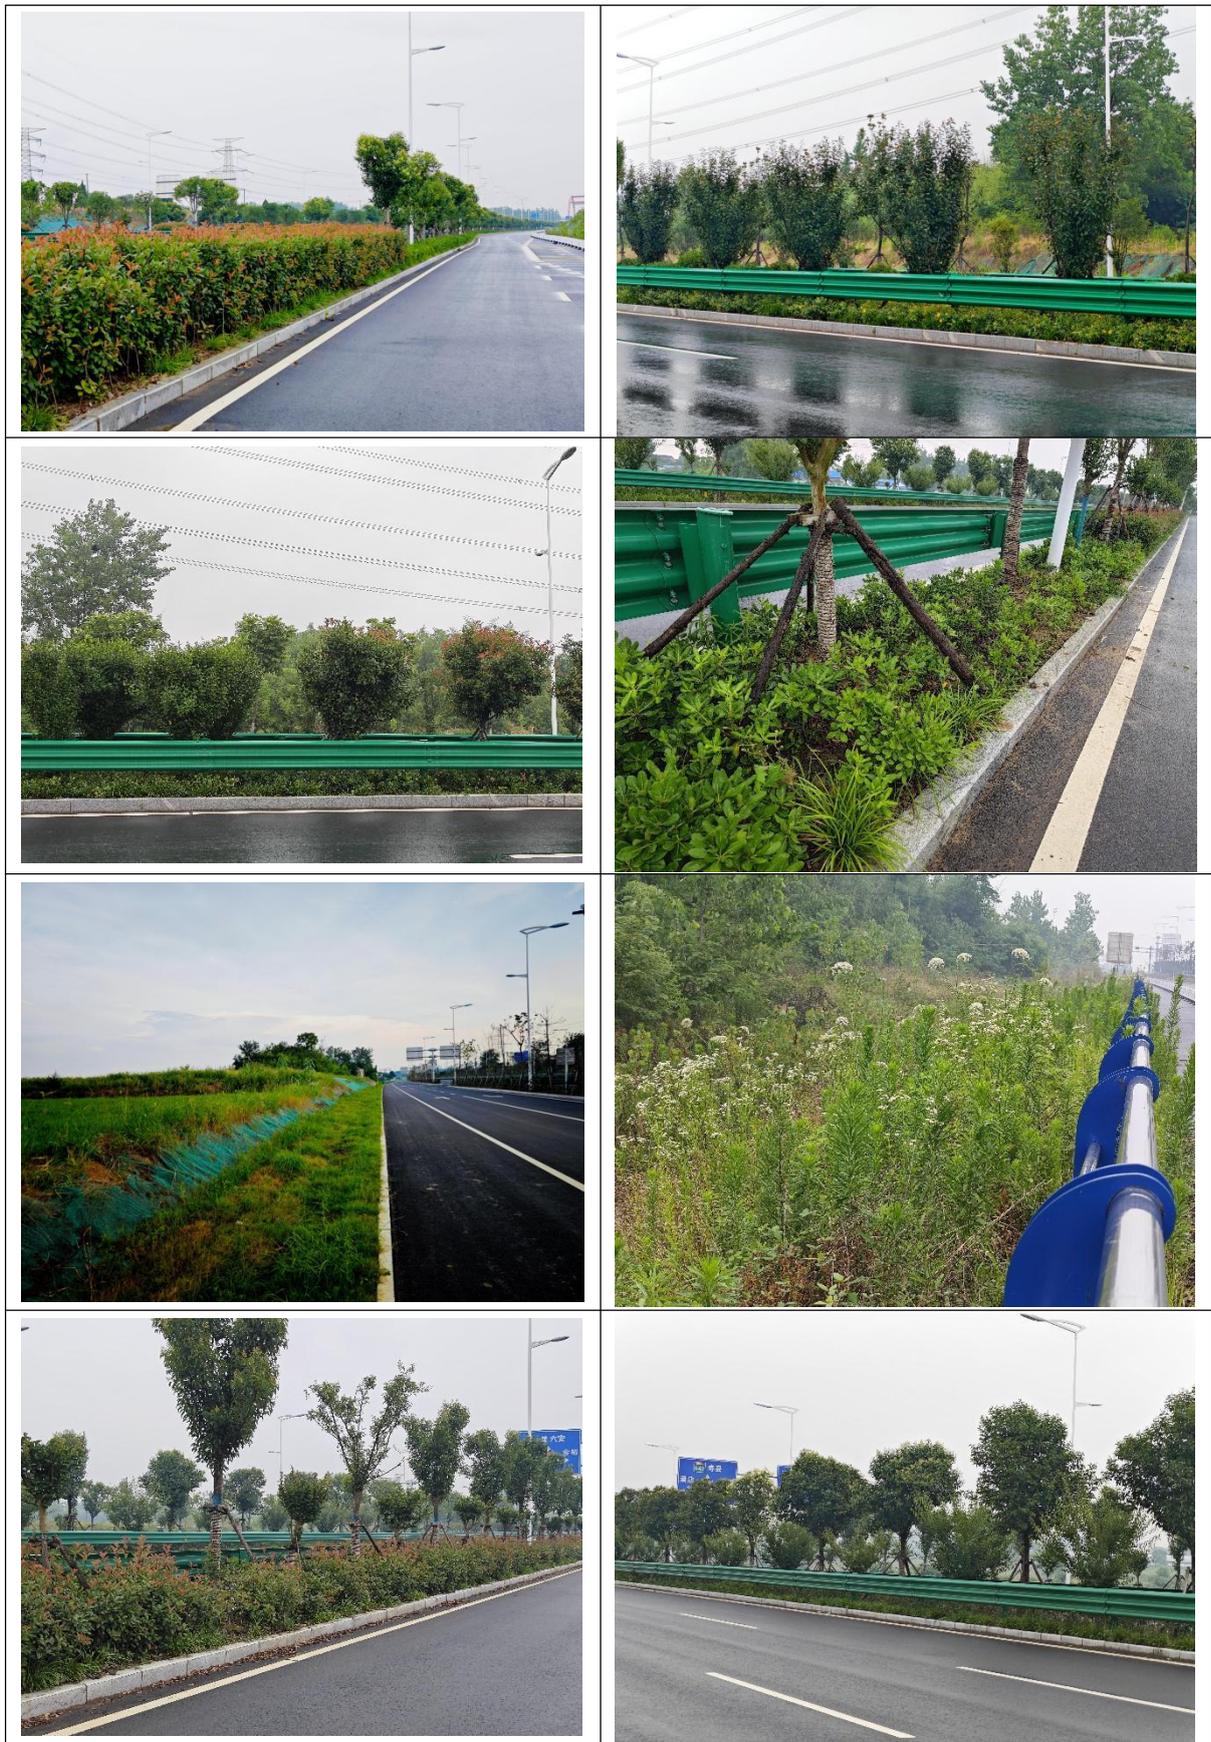
图5.6-1 本项目沿线绿化状况

根据调查，采取措施后，项目对当地景观绿化影响小。

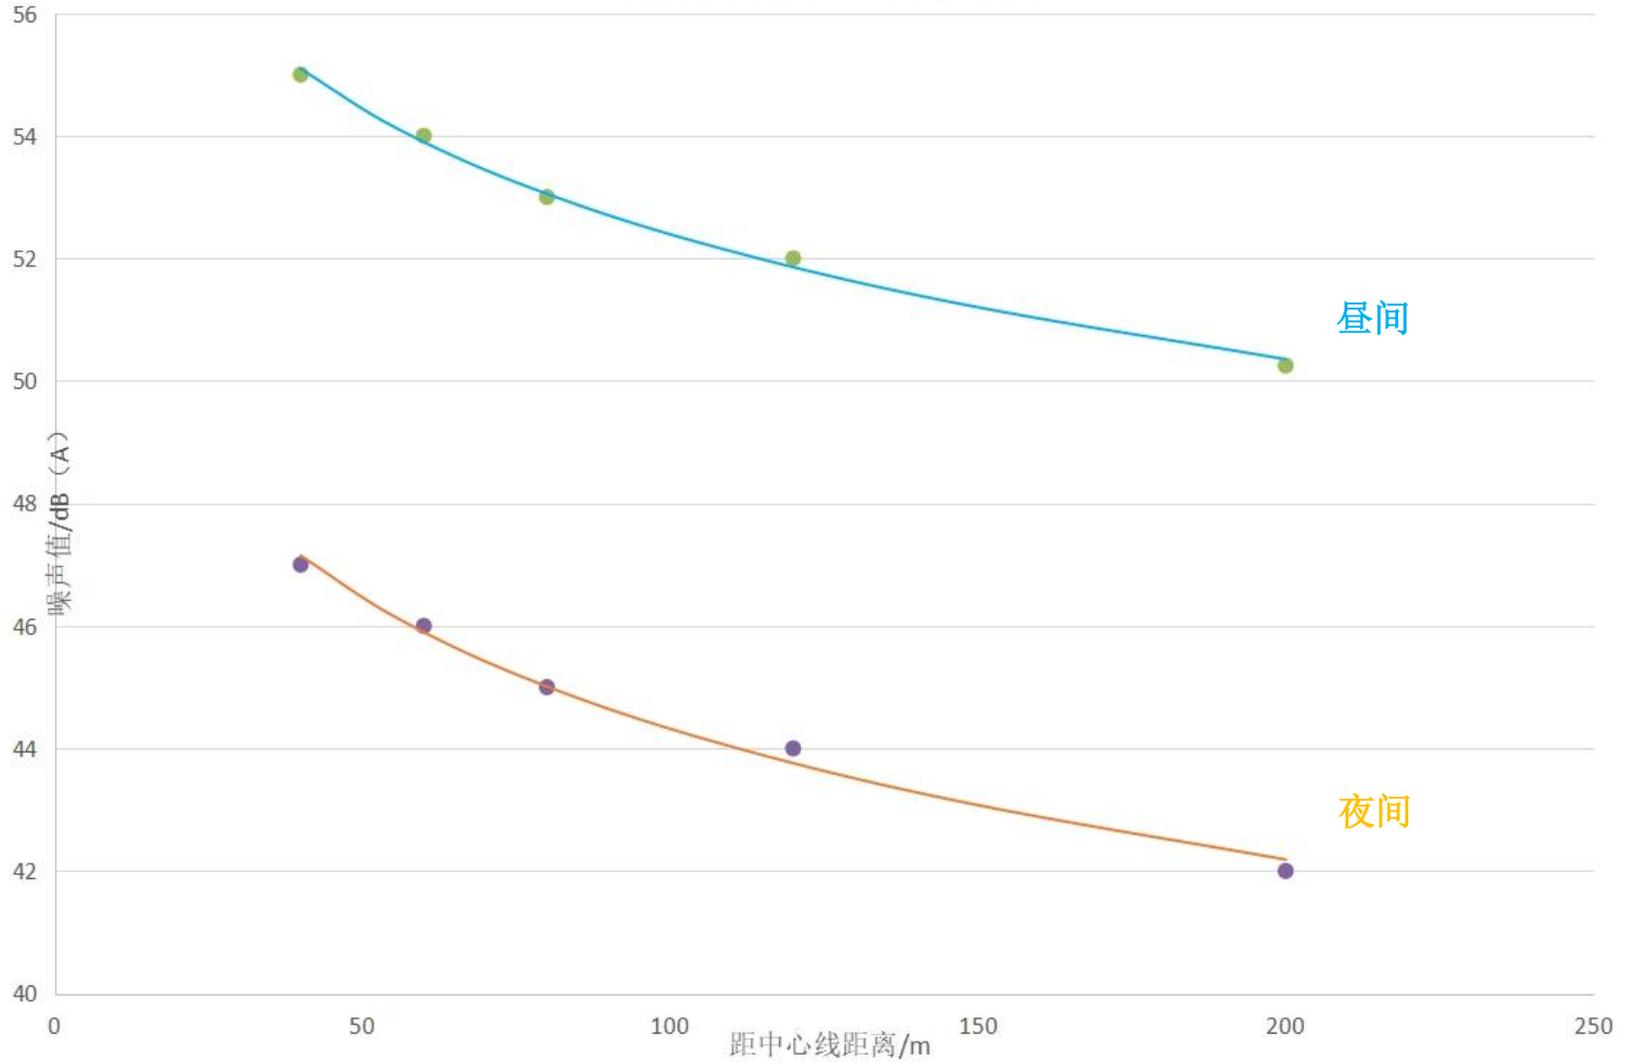
图6.3-2 K4+800东侧断面交通噪声随距离衰减关系图

监测日期	检测时段	噪声检测结果dB(A)					车流量（辆/20min）		
		40m	60m	80m	120m	200m	大	中	小
2024.08.16	昼间 第一次	55	54	53	52	50	1	4	12
	昼间 第二次	54	53	52	51	50	0	6	11
	夜间 第一次	47	46	45	44	42	1	0	3
	夜间 第二次	46	45	44	43	41	2	1	5
2024.08.17	昼间 第一次	56	55	54	53	51	3	2	15
	昼间 第二次	55	54	53	52	50	1	3	11
	夜间 第一次	48	47	46	45	43	0	1	4
	夜间 第二次	47	46	45	44	42	1	2	5

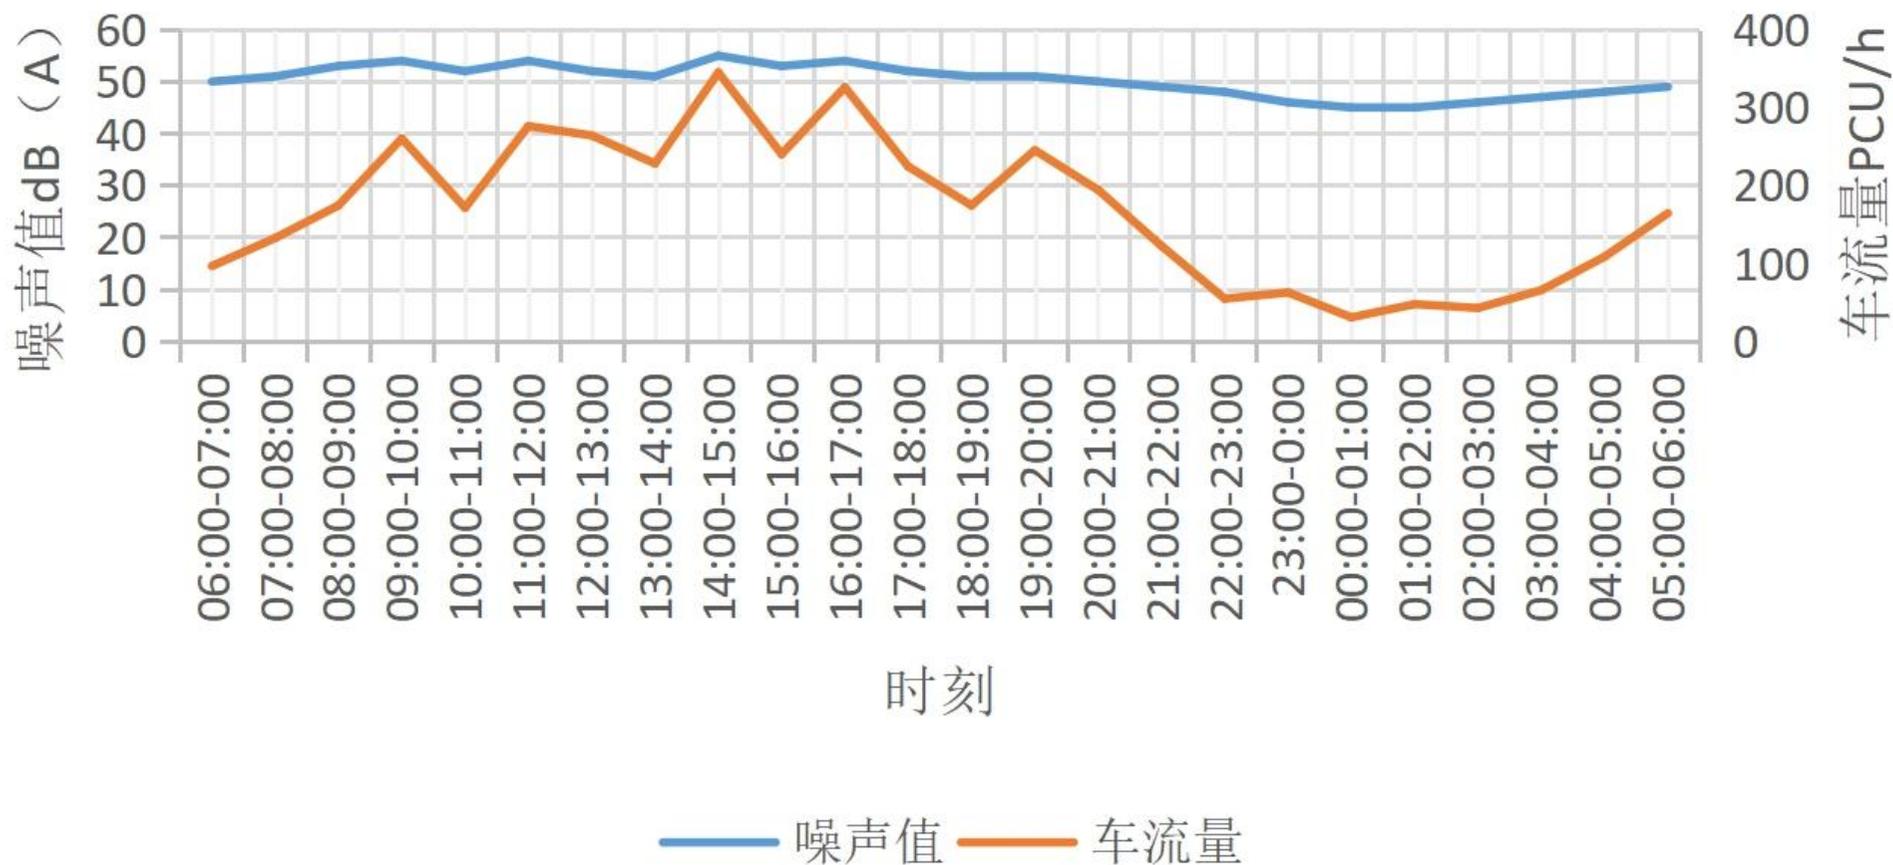
图6.3-3 桩号K3+400西侧临路处24小时交通噪声变化趋势图

测点位置：桩号K3+400西侧临路处							
检测日期：2024.08.18							
检测时间	L _{eq} (dB(A))	L _d dB(A)	L _n dB(A)	检测结果（辆/h）			
				大型车	中型车	小型车	pcu/d
06:00-07:00	50	52	47	6	15	27	96
07:00-08:00	51			3	21	39	132
08:00-09:00	53			12	18	54	174
09:00-10:00	54			9	42	75	260
10:00-11:00	52			15	24	48	171
11:00-12:00	54			21	15	93	276
12:00-13:00	52			12	33	81	264
13:00-14:00	51			6	48	60	228
14:00-15:00	55			24	39	105	345
15:00-16:00	53			15	30	72	240
16:00-17:00	54			18	45	96	326
17:00-18:00	52			12	36	63	224
18:00-19:00	51			6	27	51	174
19:00-20:00	51			9	42	69	245
20:00-21:00	50			6	30	57	194
21:00-22:00	49			3	24	33	122
22:00-23:00	48			3	9	15	54
23:00-00:00	46			0	6	21	62
00:00-01:00	45			3	3	9	30
01:00-02:00	45			0	6	15	47
02:00-03:00	46			3	6	12	42
03:00-04:00	47			6	9	18	65
04:00-05:00	48			9	21	27	108
05:00-06:00	49			6	30	45	164

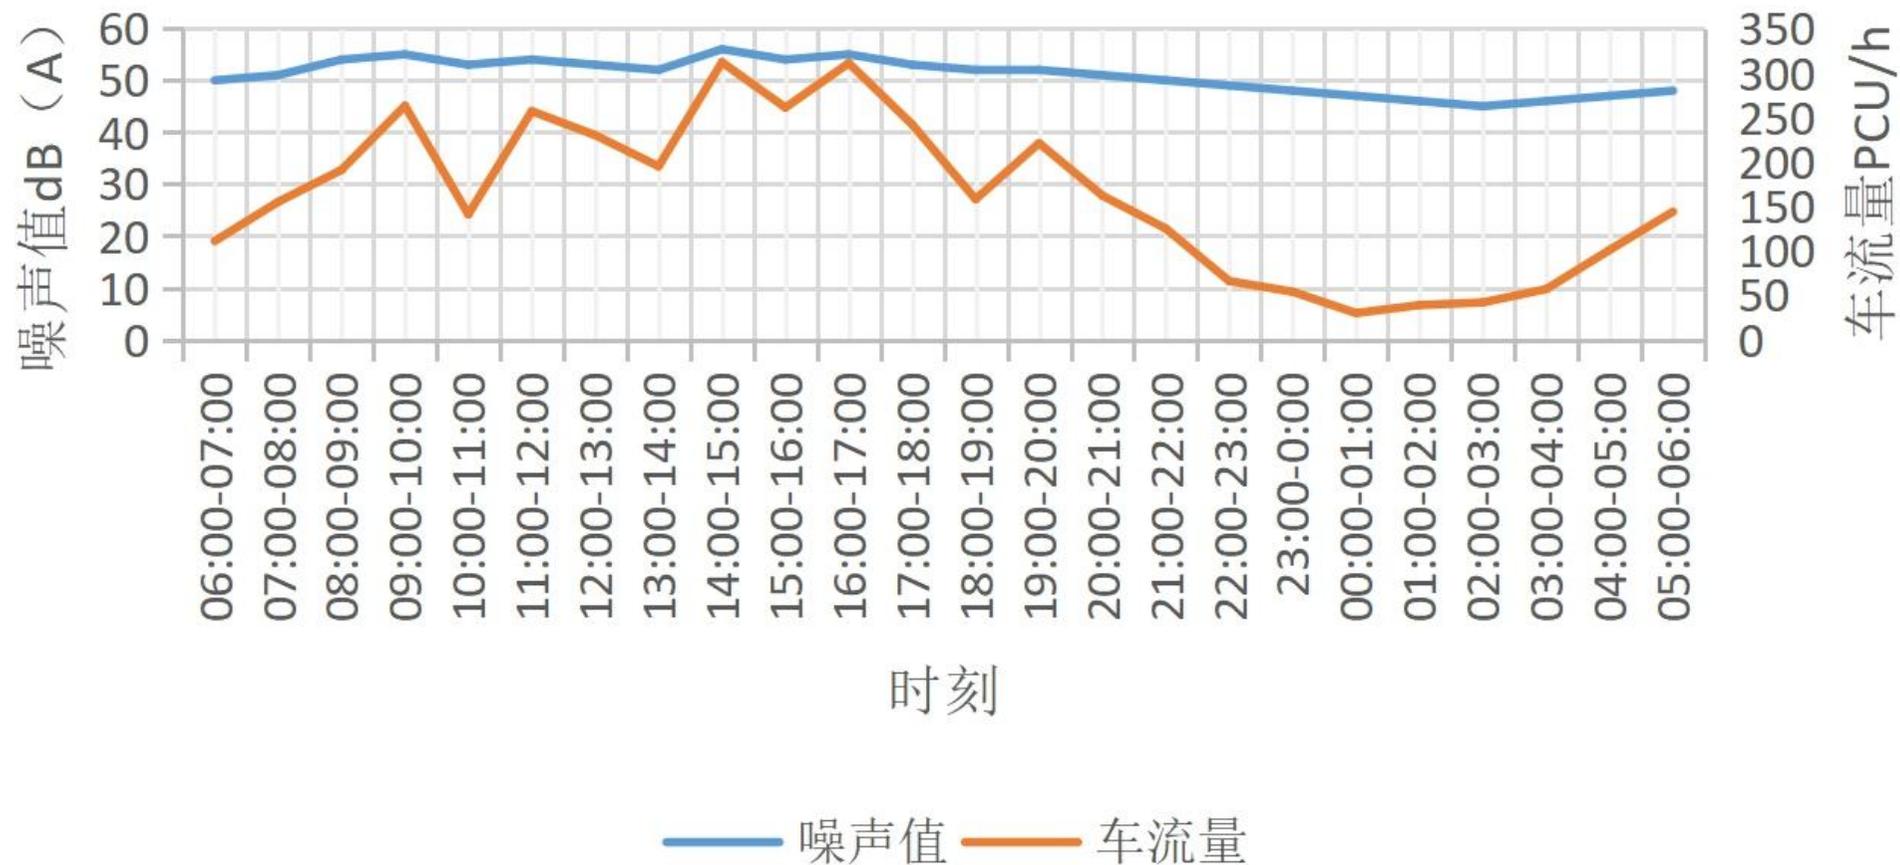
图6.3-4 一元大道24小时交通噪声变化趋势图

测点位置：一元大道附近临路处							
检测日期：2024.08.18							
检测时间	L_{eq} (dB(A))	L_d dB(A)	L_n dB(A)	检测结果（辆/h）			
				大型车	中型车	小型车	pcu/d
06:00-07:00	50	53	47	9	18	30	111
07:00-08:00	51			6	24	45	155
08:00-09:00	54			9	21	60	191
09:00-10:00	55			6	36	81	263
10:00-11:00	53			12	21	39	141
11:00-12:00	54			15	21	84	257
12:00-13:00	53			12	30	69	230
13:00-14:00	52			6	36	54	195
14:00-15:00	56			15	33	99	312
15:00-16:00	54			12	36	78	261
16:00-17:00	55			15	42	93	311
17:00-18:00	53			12	33	72	242
18:00-19:00	52			6	21	48	158
19:00-20:00	52			9	36	63	221
20:00-21:00	51			6	24	48	162
21:00-22:00	50			3	21	36	125
22:00-23:00	49			3	12	18	66
23:00-00:00	48			0	6	18	54
00:00-01:00	47			3	3	9	30
01:00-02:00	46			0	6	12	39
02:00-03:00	45			3	6	12	42
03:00-04:00	46			6	9	15	57
04:00-05:00	47			9	21	24	101
05:00-06:00	48			6	27	39	144

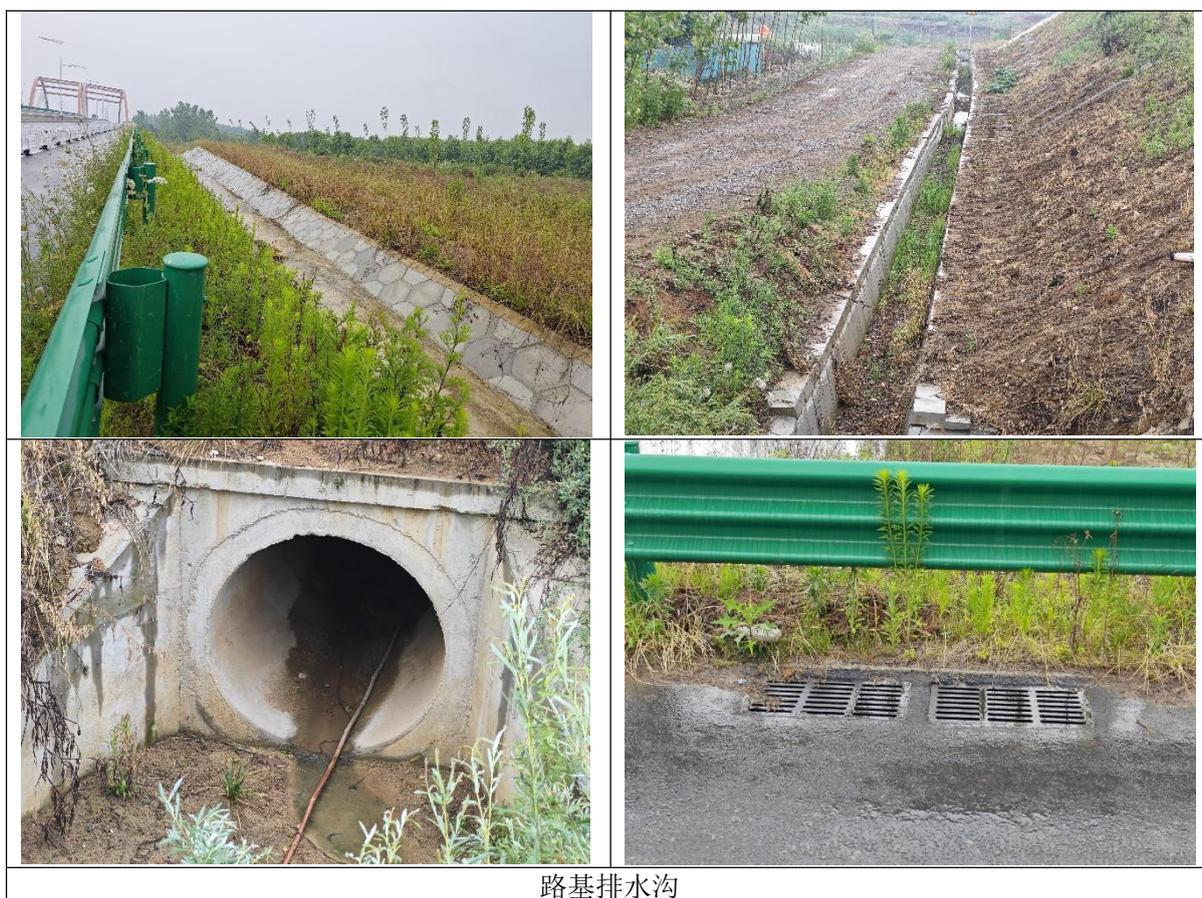
路基排水沟

本次验收路段已在公路两侧设置排水沟，跨越淠河总干渠、桃源河和姚大庄河的桥梁两侧均设有防撞墩，淠河总干渠大桥两侧已设置防撞墩、防撞护栏、桥面径流收集系统及8个事故应急池。

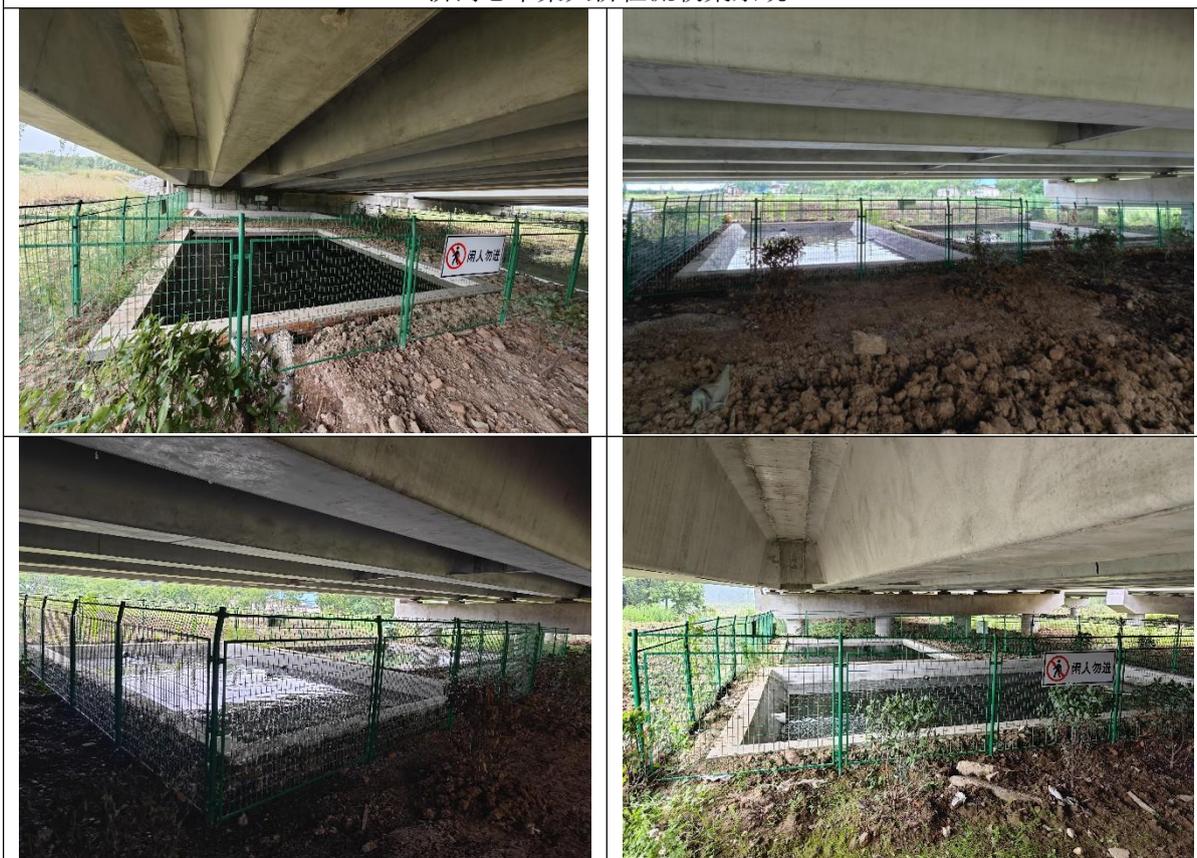
淠河总干渠大桥事故收集池

运营期跨越淠河总干渠的桥梁两侧设有防撞墩、防撞栏、桥面径流收集系统和8个事故应急池，能够有效防范桥面车辆发生事故泄露的污染物质进入淠河总干渠，同时本项目在三十铺水厂取水口的下游，因此，项目运营期对三十铺水厂饮用水水源保护区的影响较小。

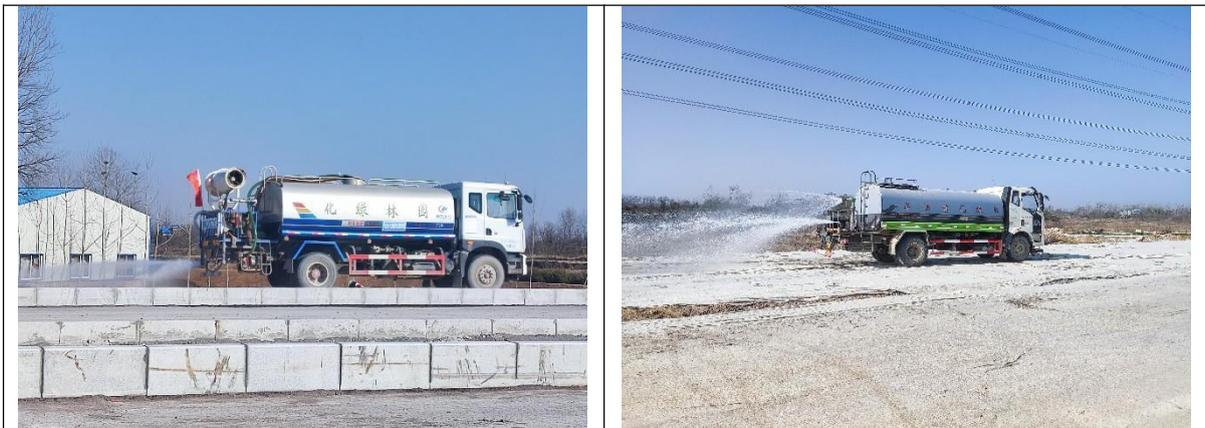
洒水抑尘

未完工道路和施工场地采用洒水、雾炮机喷雾措施减少扬尘，时间为除雨天外每天至少2次，天气干燥或风力较大时，增加洒水频次，以保持路面的湿润；施工现场围挡高度高于2米，并且围挡底边封闭；路基填筑时，根据最佳含水量确定是否需要洒水碾压，确保碾压不起尘；对裸露的建筑材料和土石方进行覆盖；施工便道全部硬化并设置限速标识；施工场地进出口设置车辆冲洗装置，对进出场车辆或机械的轮胎、车身进行清洗；运输土方或建材的车辆安装篷布；建设单位委托第三方单位每周对沿线敏感点进行PM₁₀、PM_{2.5}监测，施工场地设置扬尘监测仪；处于依据《安徽省重污染天气应急预案》启动II级（黄色）预警以上或气象预报风速达到五级以上的天气时，未进行土方挖掘和转运、拆除、道路路面鼓风机吹灰等易产生扬尘的作业。
