六安市勇升机动车鉴定评估有限公司

勇升评报字〔2026〕第 0180 号

| 评估标的： | 皖 N92697 、皖 NN2902、皖 NK4748、<br>皖 NG1250、皖 NEH593、皖 NU0390、皖 NNA381 |
| 评估目的： | 资产处置 |

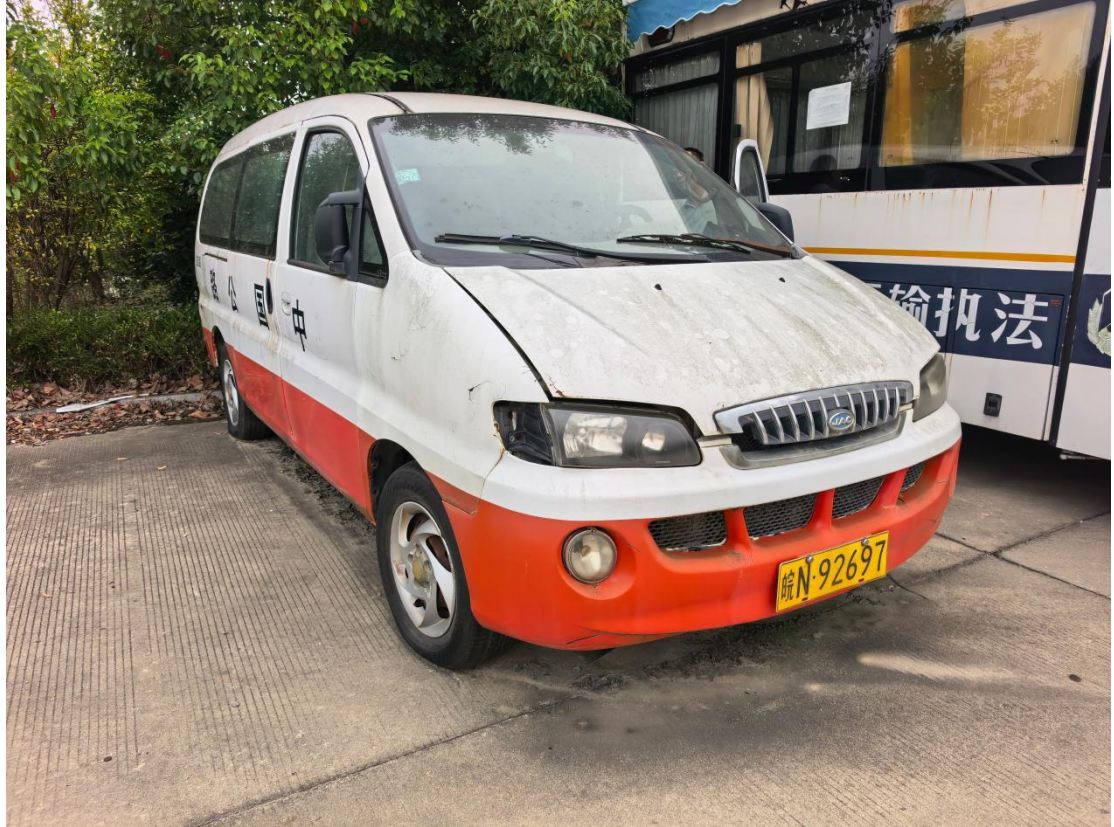
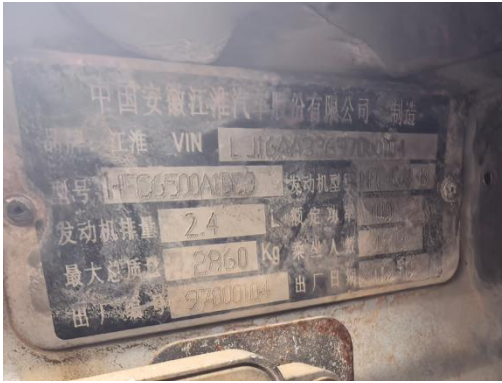
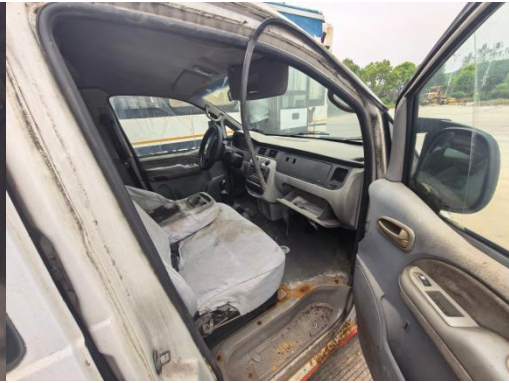
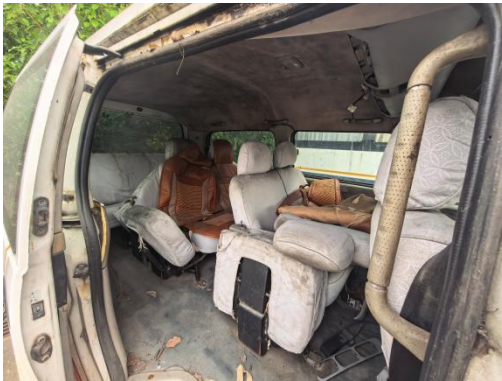
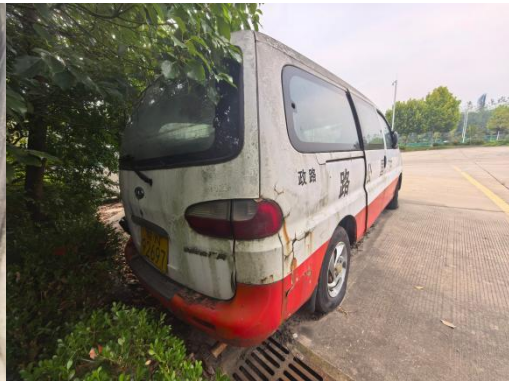
## 机动车照片

| 技术<br>状况<br>描述 | <p>综合技术状况等级：</p> <p><input type="checkbox"/> 1 级(优秀) <input type="checkbox"/> 2 级(良好) <input type="checkbox"/> 3 级(一般) <input type="checkbox"/> 4 级(较差) <input checked="" type="checkbox"/> 5 级(报废)</p> <p>该车为江淮 瑞风 2.4L 手动档 标准商务版 (HFC6500A1BE3) 小型普通客车，该车使用年限较长，发动机及变速箱性能严重衰减，燃油经济性下降，动力输出减弱；全车机械零部件、电气元器件、橡胶密封件等均出现不同程度的老化、锈蚀及性能衰减；车身大面积出现锈蚀、掉漆、鼓包现象，多处锈蚀区域已出现钢板穿透、锈蚀穿孔问题，影响车身结构完整性；整车已无使用价值。</p> | | | |

**鉴定评估结果：**建议报废处置。（详情参考第 5 页技术状况表）

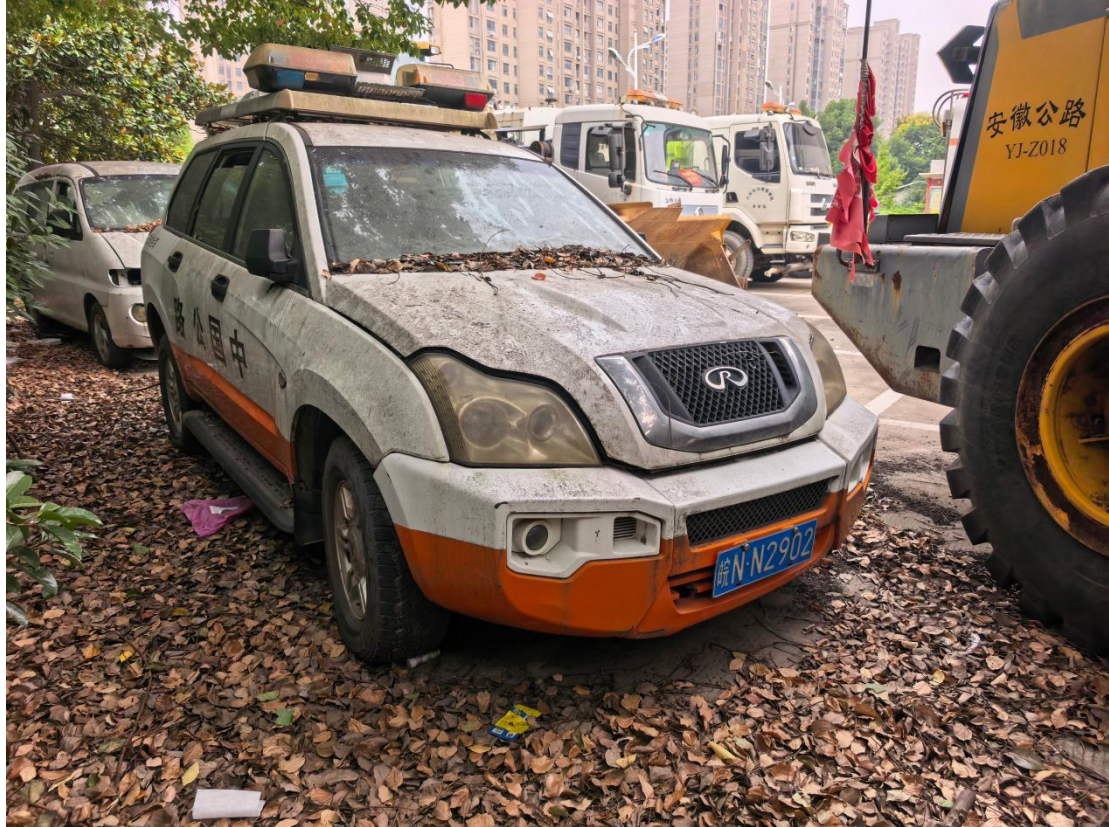
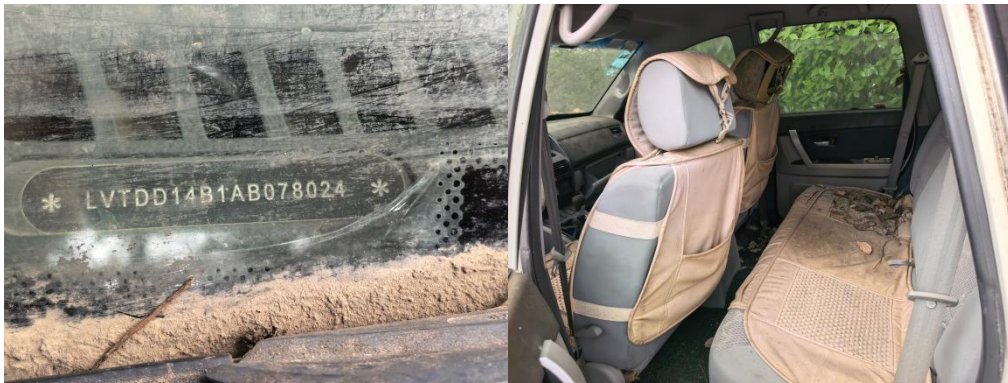
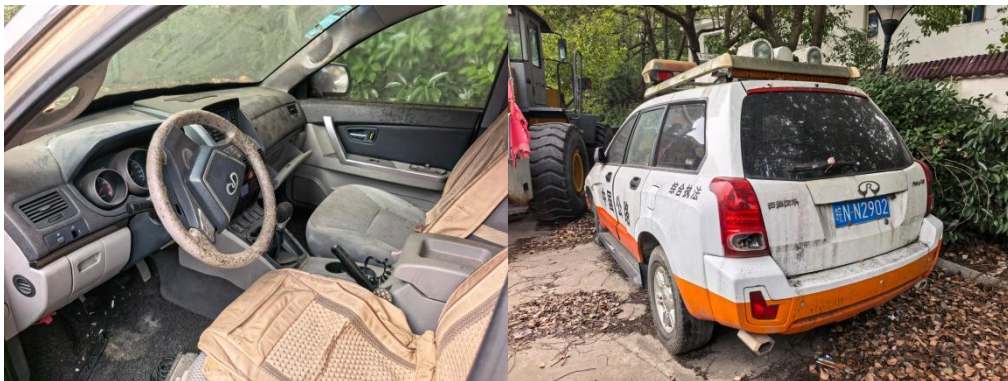
## 机动车照片

| 技术<br>状况<br>描述 | <p>综合技术状况等级：</p> <p><input type="checkbox"/> 1 级(优秀) <input type="checkbox"/> 2 级(良好) <input type="checkbox"/> 3 级(一般) <input type="checkbox"/> 4 级(较差) <input checked="" type="checkbox"/> 5 级(报废)</p> <p>该车为 2010 款 威麟 威麟 X 系列 2.0T 手动档 舒适型小型越野客车 (SQR6470P11A7)，该车停置时间较长，发动机、变速箱损坏现已无法正常启动，车身大面积出现锈蚀、掉漆、鼓包现象，多处锈蚀区域已出现钢板穿透、锈蚀穿孔问题，影响车身结构完整性；核心部件及附属系统故障频发，维修后故障反复复现，可靠性较差；已无使用价值。</p> | | | |

**鉴定评估结果：建议报废处置。（详情参考第 9 页技术状况表）**

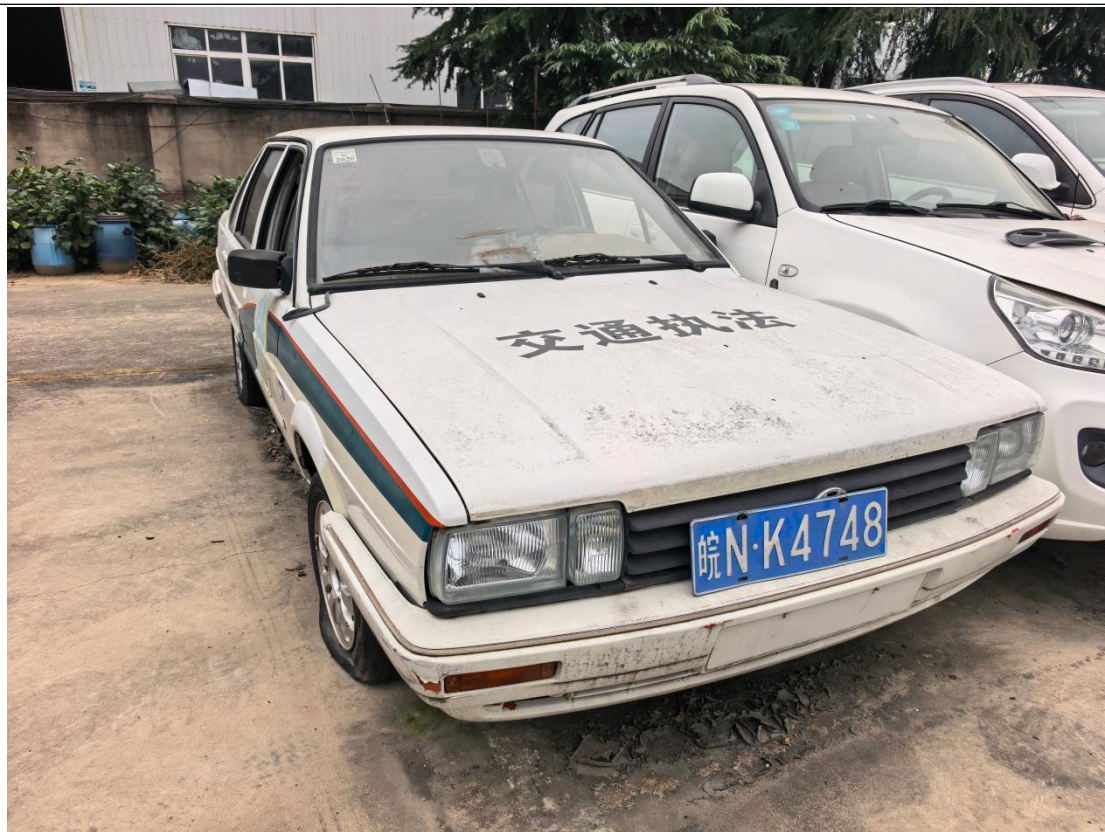
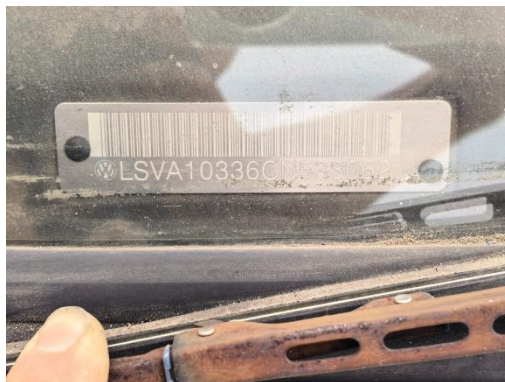
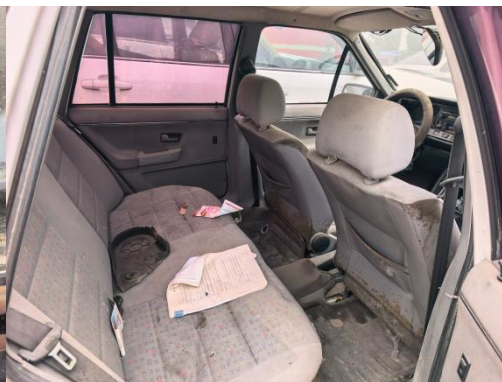
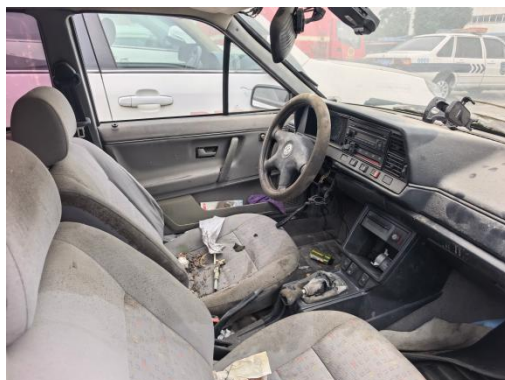
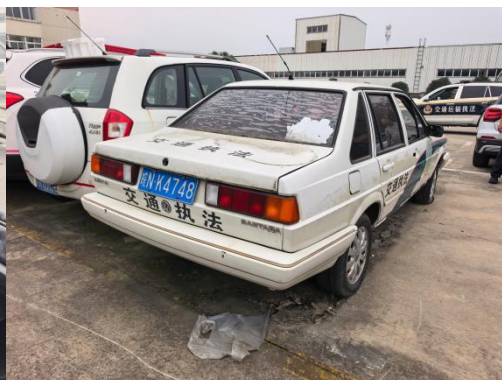
## 机动车照片

| 机动车技术状况表 | | | | |
|---|---|---|---|---|
| 技术<br>状况<br>描述 | <p>综合技术状况等级：</p> <p><input type="checkbox"/> 1 级(优秀)   <input type="checkbox"/> 2 级(良好)   <input type="checkbox"/> 3 级(一般)   <input type="checkbox"/> 4 级(较差)   <input checked="" type="checkbox"/> 5 级(报废)</p> <p>该车为 2007 款 上汽大众 桑塔纳 三厢 1.8L 手动档 豪华型小型轿车 (SVW7180LED)，该车使用年限较长，发动机及变速箱性能严重衰减，燃油经济性下降，动力输出减弱；全车机械零部件、电气元器件、橡胶密封件等均出现不同程度的老化、锈蚀及性能衰减；轮胎橡胶严重硬化、龟裂已丧失安全使用性能；油路、电路严重老化、破损，存在漏电、自燃等安全隐患；整车已无使用价值。</p> | | | |

**鉴定评估结果：建议报废处置。（详情参考第 13 页技术状况表）**

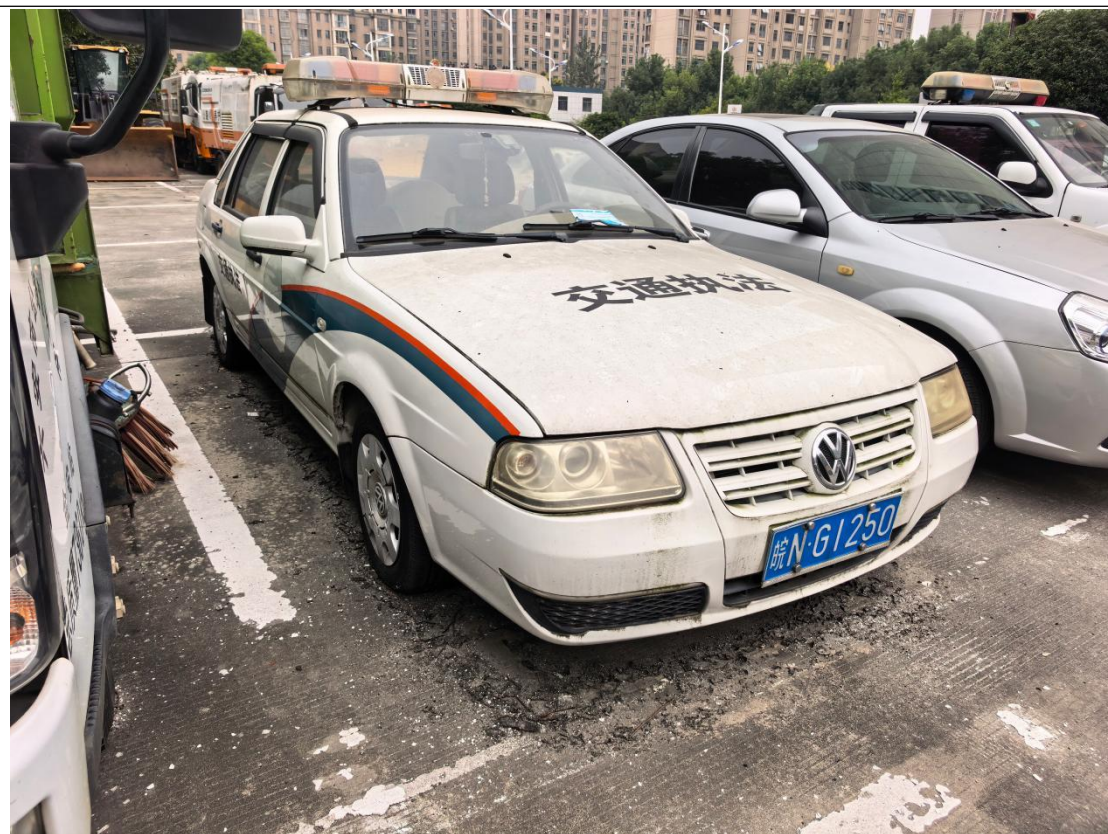
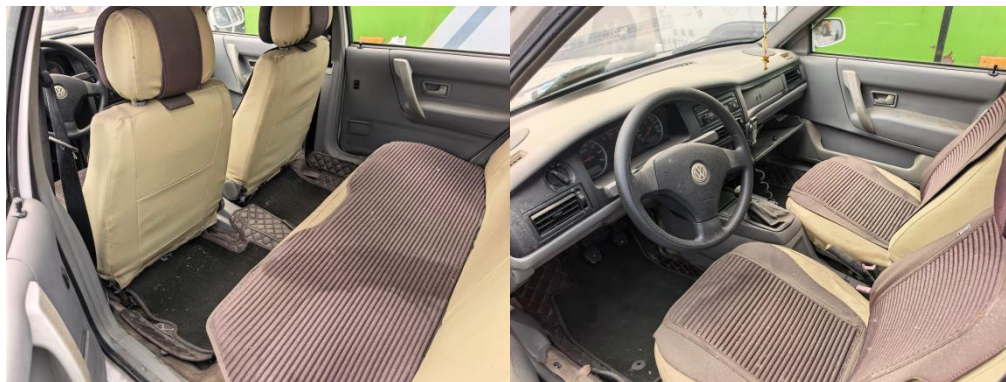
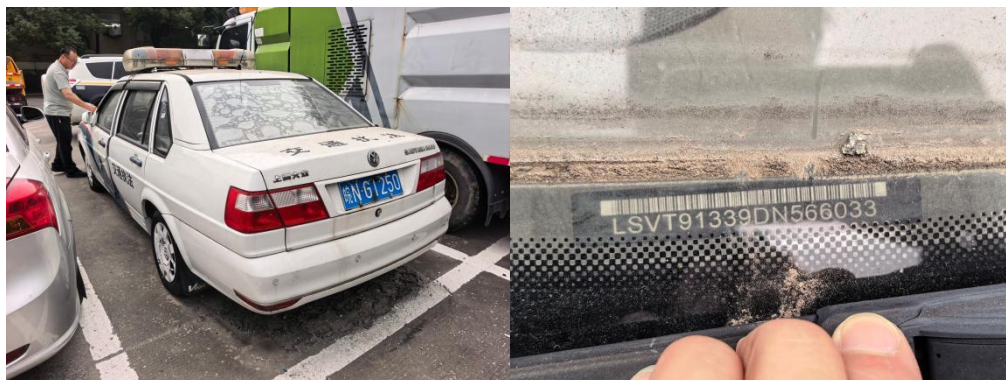
## 机动车照片

| 技术<br>状况<br>描述 | <p>综合技术状况等级：</p> <p><input type="checkbox"/> 1 级(优秀) <input type="checkbox"/> 2 级(良好) <input type="checkbox"/> 3 级(一般) <input type="checkbox"/> 4 级(较差) <input checked="" type="checkbox"/> 5 级(报废)</p> <p>该车为 2008 款 上汽大众 桑塔纳 三厢 1.8L 手动档 时尚型小型轿车 (SVW7182QQD)，该车使用年限较长，发动机及变速箱性能严重衰减，燃油经济性下降，动力输出减弱；全车机械零部件、电气元器件、橡胶密封件等均出现不同程度的老化、锈蚀及性能衰减；轮胎橡胶严重硬化、龟裂已丧失安全使用性能；油路、电路严重老化、破损，存在漏电、自燃等安全隐患；整车已无使用价值。</p> | | | |

**鉴定评估结果：建议报废处置。（详情参考第 17 页技术状况表）**

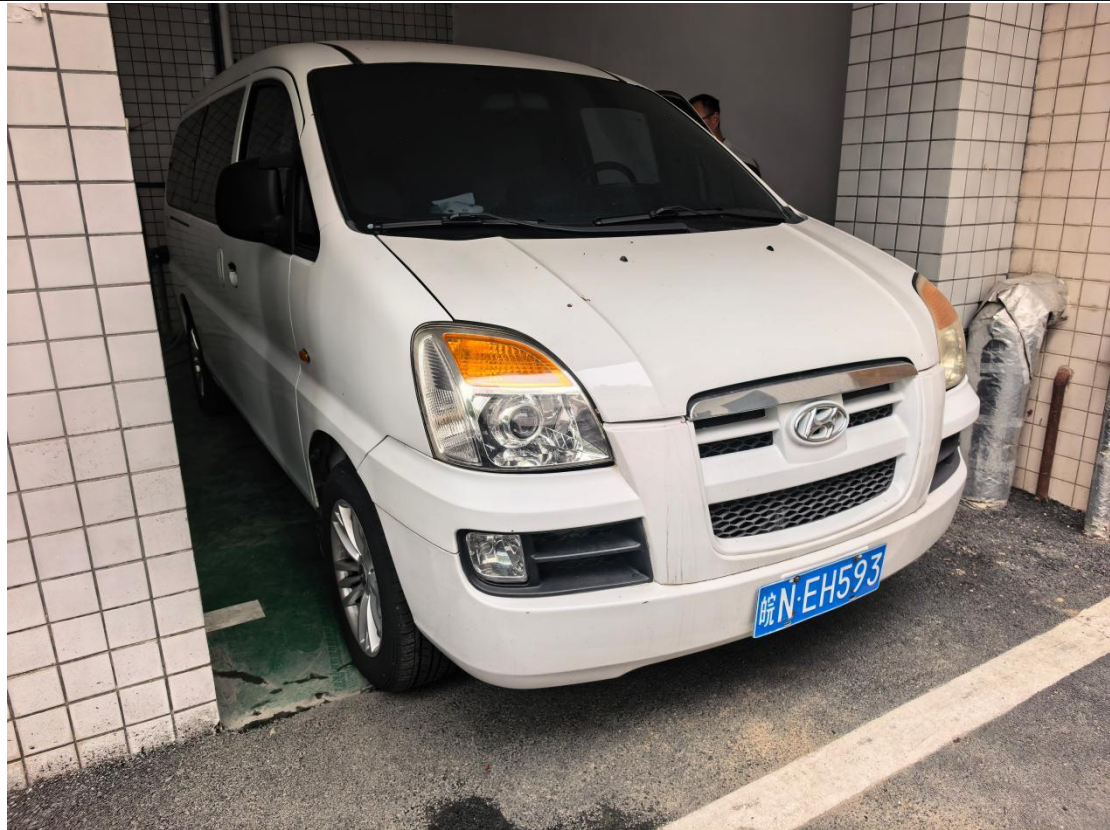
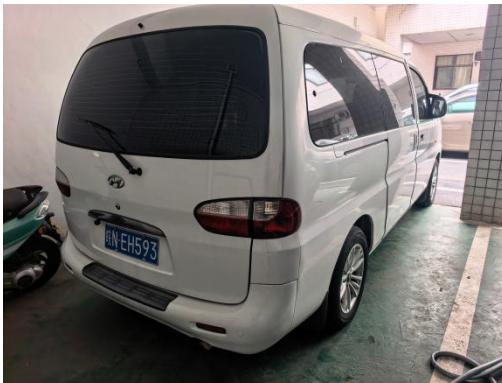
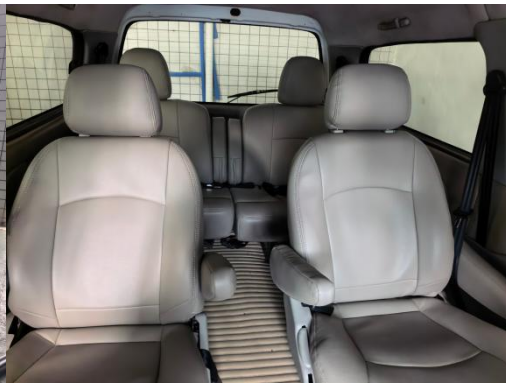
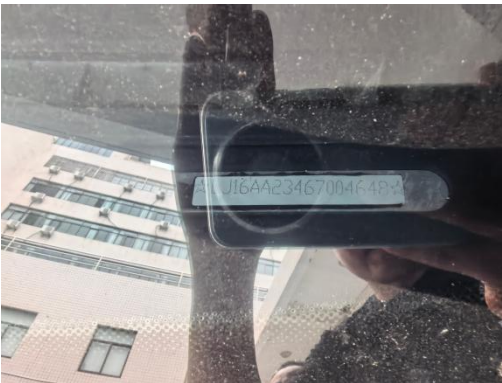
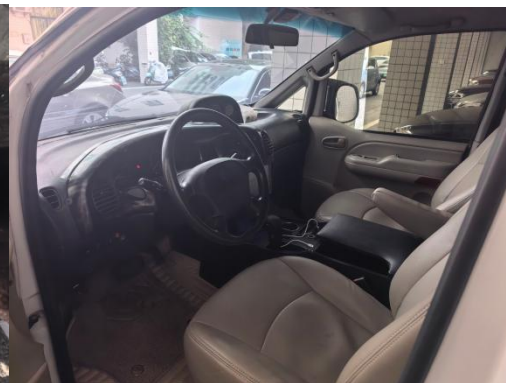
## 机动车照片

| 技术<br>状况<br>描述 | <p>综合技术状况等级：<br/> <input type="checkbox"/> 1 级(优秀) <input type="checkbox"/> 2 级(良好) <input type="checkbox"/> 3 级(一般) <input type="checkbox"/> 4 级(较差) <input checked="" type="checkbox"/> 5 级(报废)</p> <p>该车为江淮 瑞风 2.4L 手动档 豪华公务版 (HFC6470AH)，该车使用年限较长已超 20 年，全车机械零部件、电气元器件、橡胶密封件等均出现不同程度的老化、锈蚀及性能衰减；油路、电路严重老化、破损，存在漏电、自燃等安全隐患；核心部件及附属系统故障频发，维修后故障反复复现，可靠性较差；该车为国 2 排放，环保检测排放超标，整车已无使用价值，建议报废处置。</p> | | | |

**鉴定评估结果：建议报废处置。（详情参考第 21 页技术状况表）**

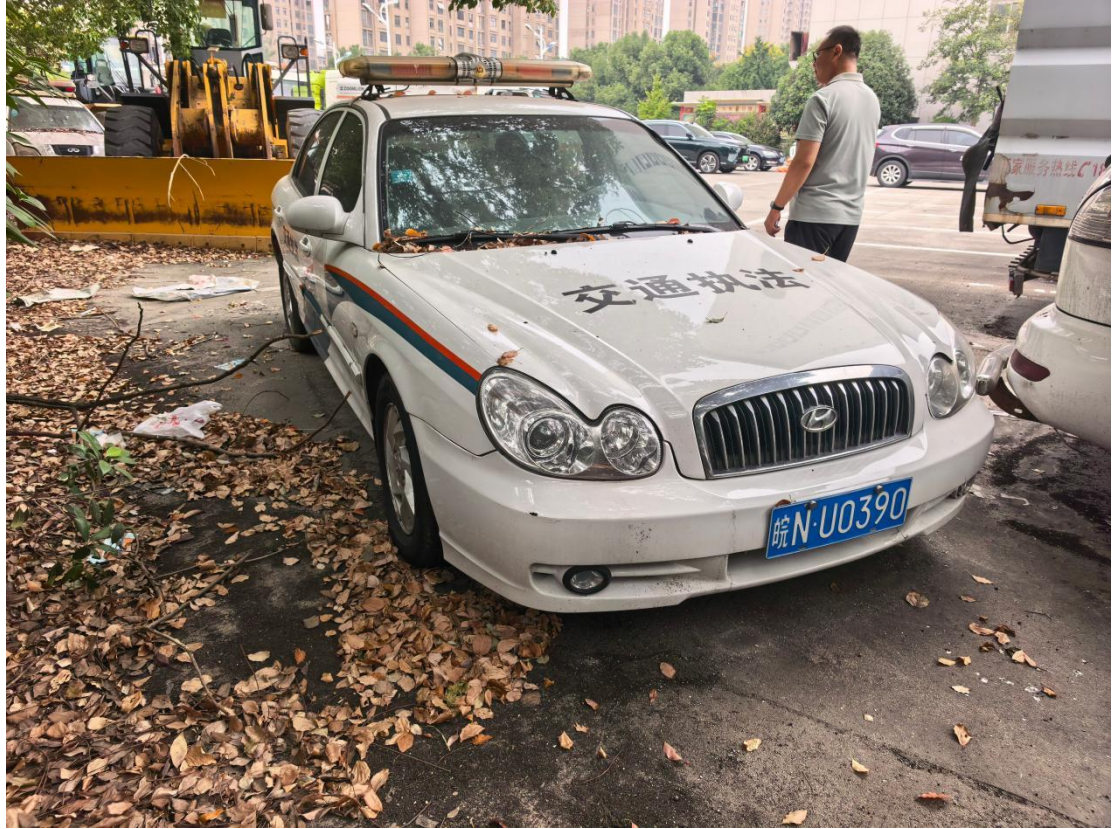
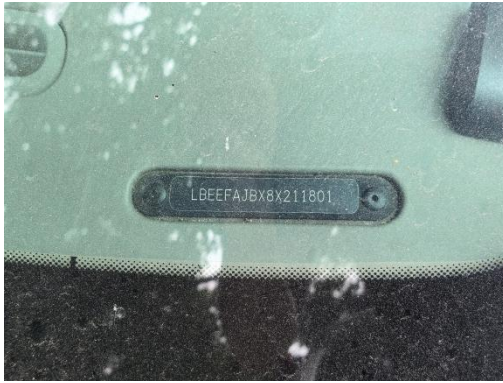
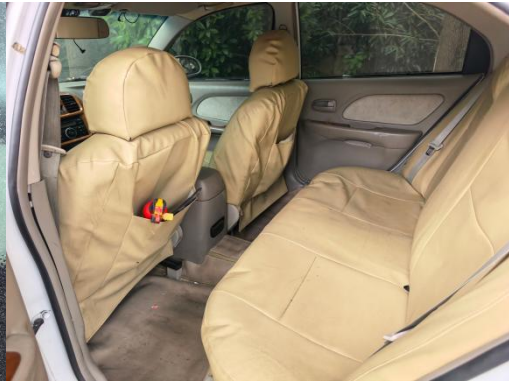
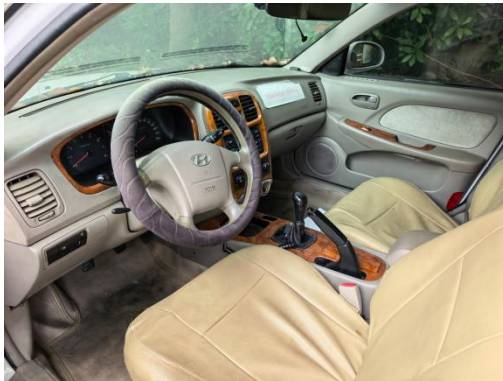
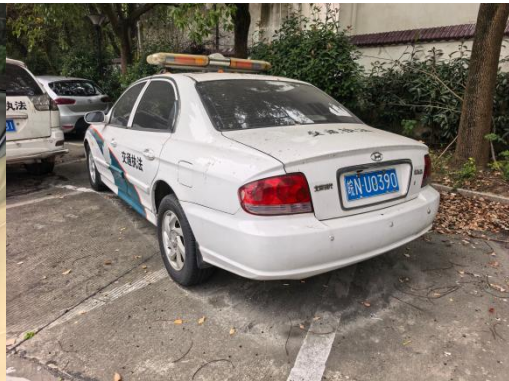
## 机动车照片

| 技术<br>状况<br>描述 | <p>综合技术状况等级：<br/> <input type="checkbox"/> 1 级(优秀) <input type="checkbox"/> 2 级(良好) <input type="checkbox"/> 3 级(一般) <input type="checkbox"/> 4 级(较差) <input checked="" type="checkbox"/> 5 级(报废)</p> <p>该车为 2006 款 北京现代 索纳塔 三厢 2.0L 手动档 舒适型小型轿车 (BH7200MW)，该车使用年限较长，全车机械零部件、电气元器件、橡胶密封件等均出现不同程度的老化、锈蚀及性能衰减；油路、电路严重老化、破损，存在漏电、自燃等安全隐患；核心部件及附属系统故障频发，维修后故障反复复现，可靠性较差；建议报废处置。</p> | | | |

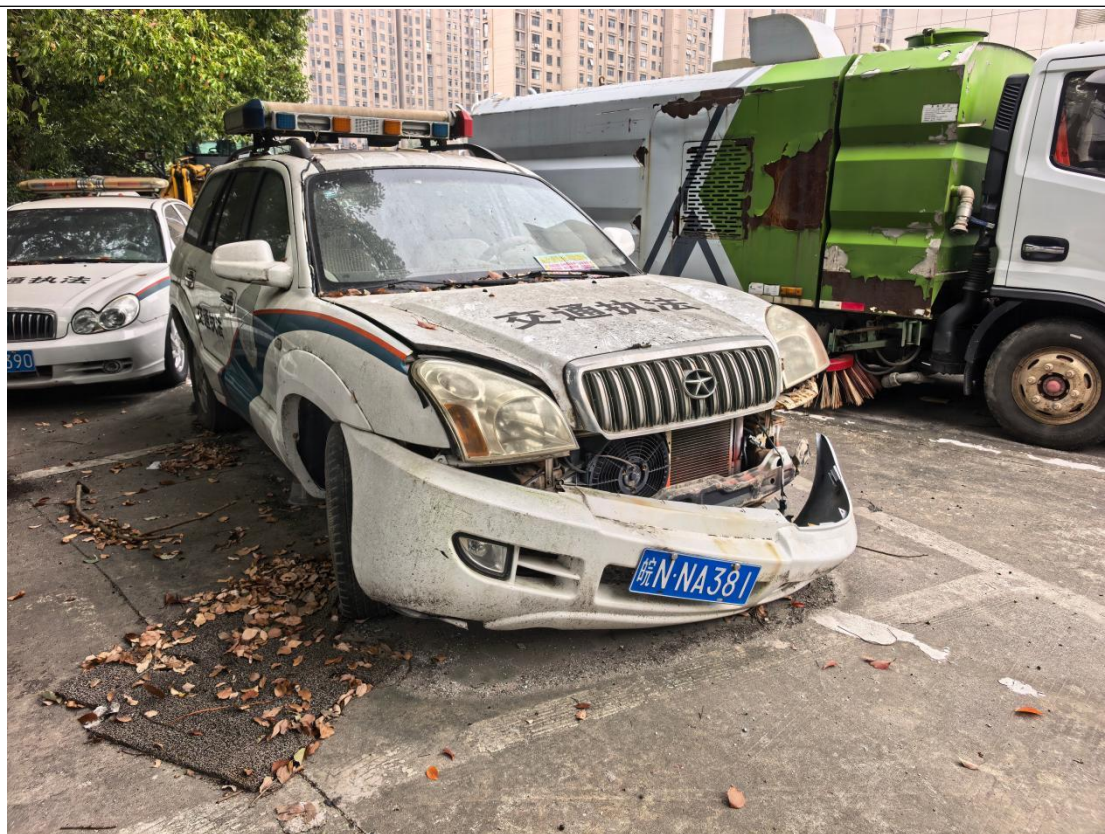
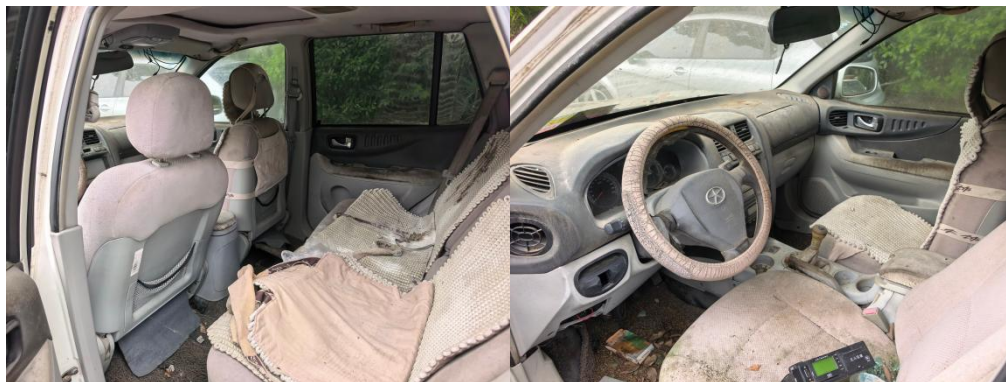
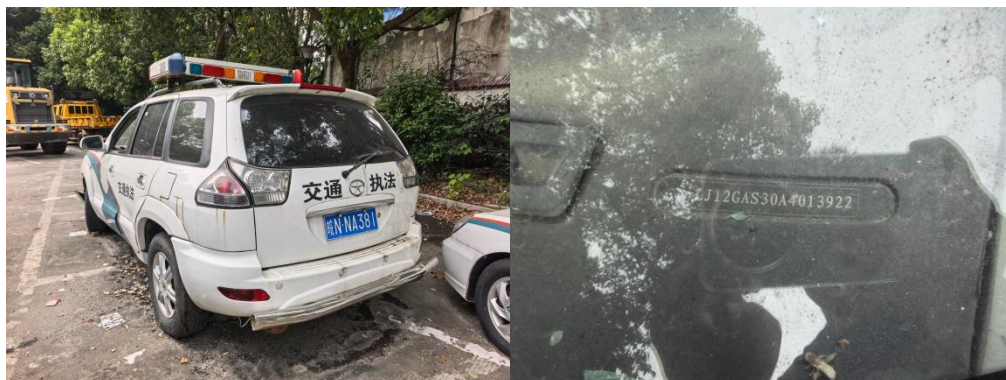
## 机动车照片

| 技术<br>状况<br>描述 | <p>综合技术状况等级：<br/> <input type="checkbox"/> 1 级(优秀) <input type="checkbox"/> 2 级(良好) <input type="checkbox"/> 3 级(一般) <input type="checkbox"/> 4 级(较差) <input checked="" type="checkbox"/> 5 级(报废)</p> <p>该车为 2007 款 江淮 瑞鹰 2.4L 手动档 豪华运动型 (HFC7240SF) 小型轿车，该车使用年限较长，车身外观多处存在碰撞事故，漆面老化开裂，前杠破损脱落，内饰严重老化，油路、电路严重老化、破损，存在漏电、自燃等安全隐患；全车机械零部件、电气元器件、橡胶密封件等均出现不同程度的老化、锈蚀及性能衰减；整车已无使用价值。</p> | | | |
